BALKON NIEOCIEPLANY
Detail rzygacza w balustradzie pełnej
System mineralny
Nr 2.1.1.5.2.

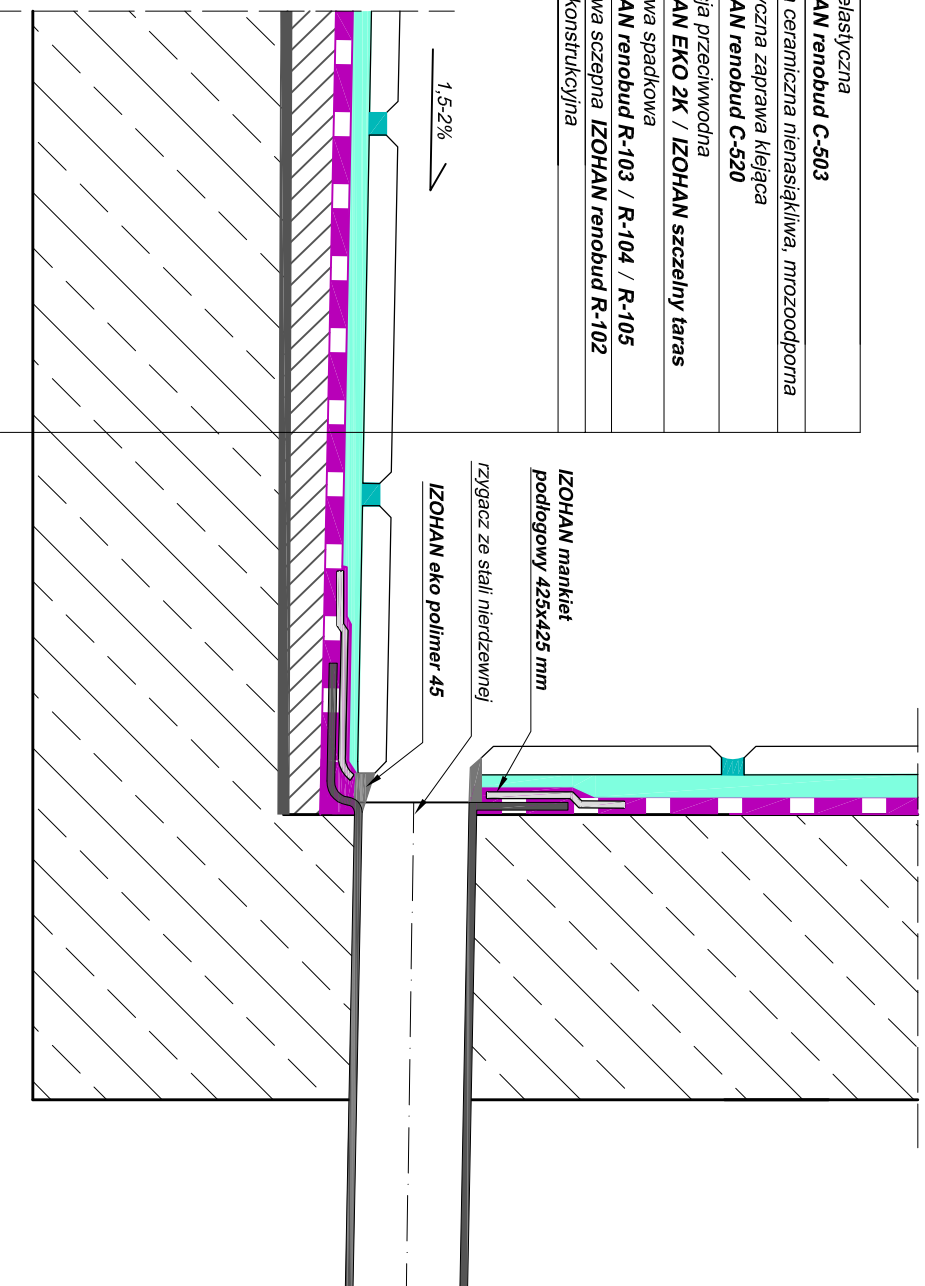
fuga elastyczna
IZOHAN renobud C-503
plytka ceramiczna nienasiąkliwa, mrozoodporna
elastyczna zaprawa klejąca
IZOHAN renobud C-520
izolacja przeciwwodna
IZOHAN EKO 2K / IZOHAN szczeliny taras
warstwa spadkowa
IZOHAN renobud R-103 / R-104 / R-105
warstwa szczipna IZOHAN renobud R-102
plyta konstrukcyjna
